## 別紙資料

### 資料1 トラブル事例のまとめ

## 2. トラブル事例集 ～全国鉄構工業協会 図面問題検討WGアンケート結果より～

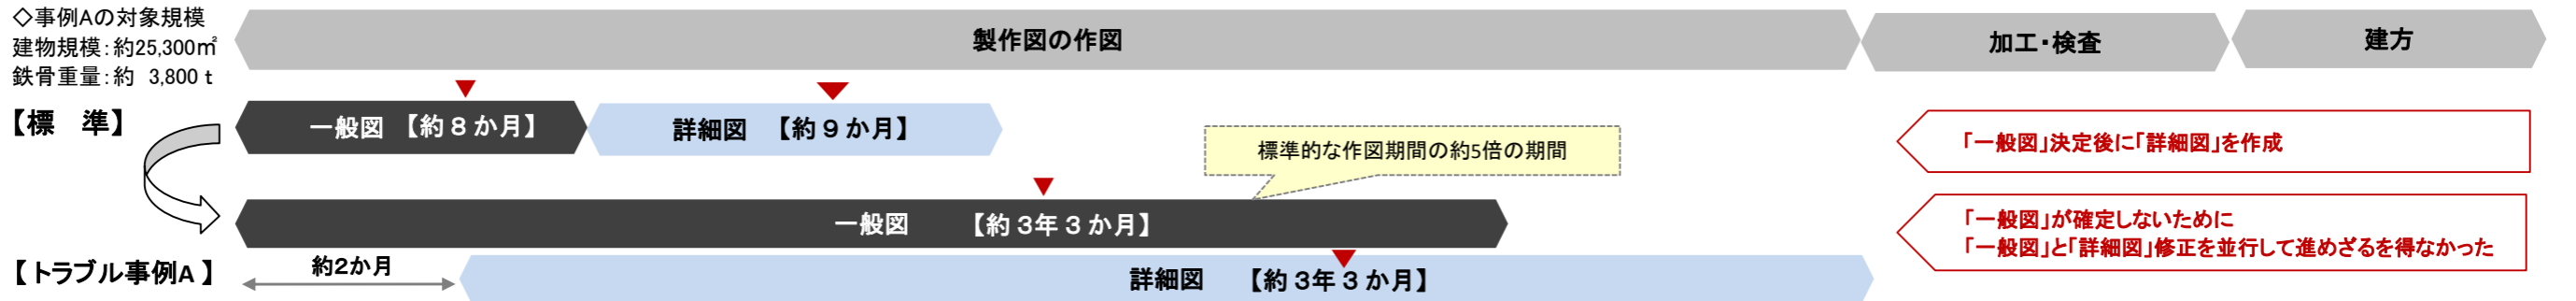
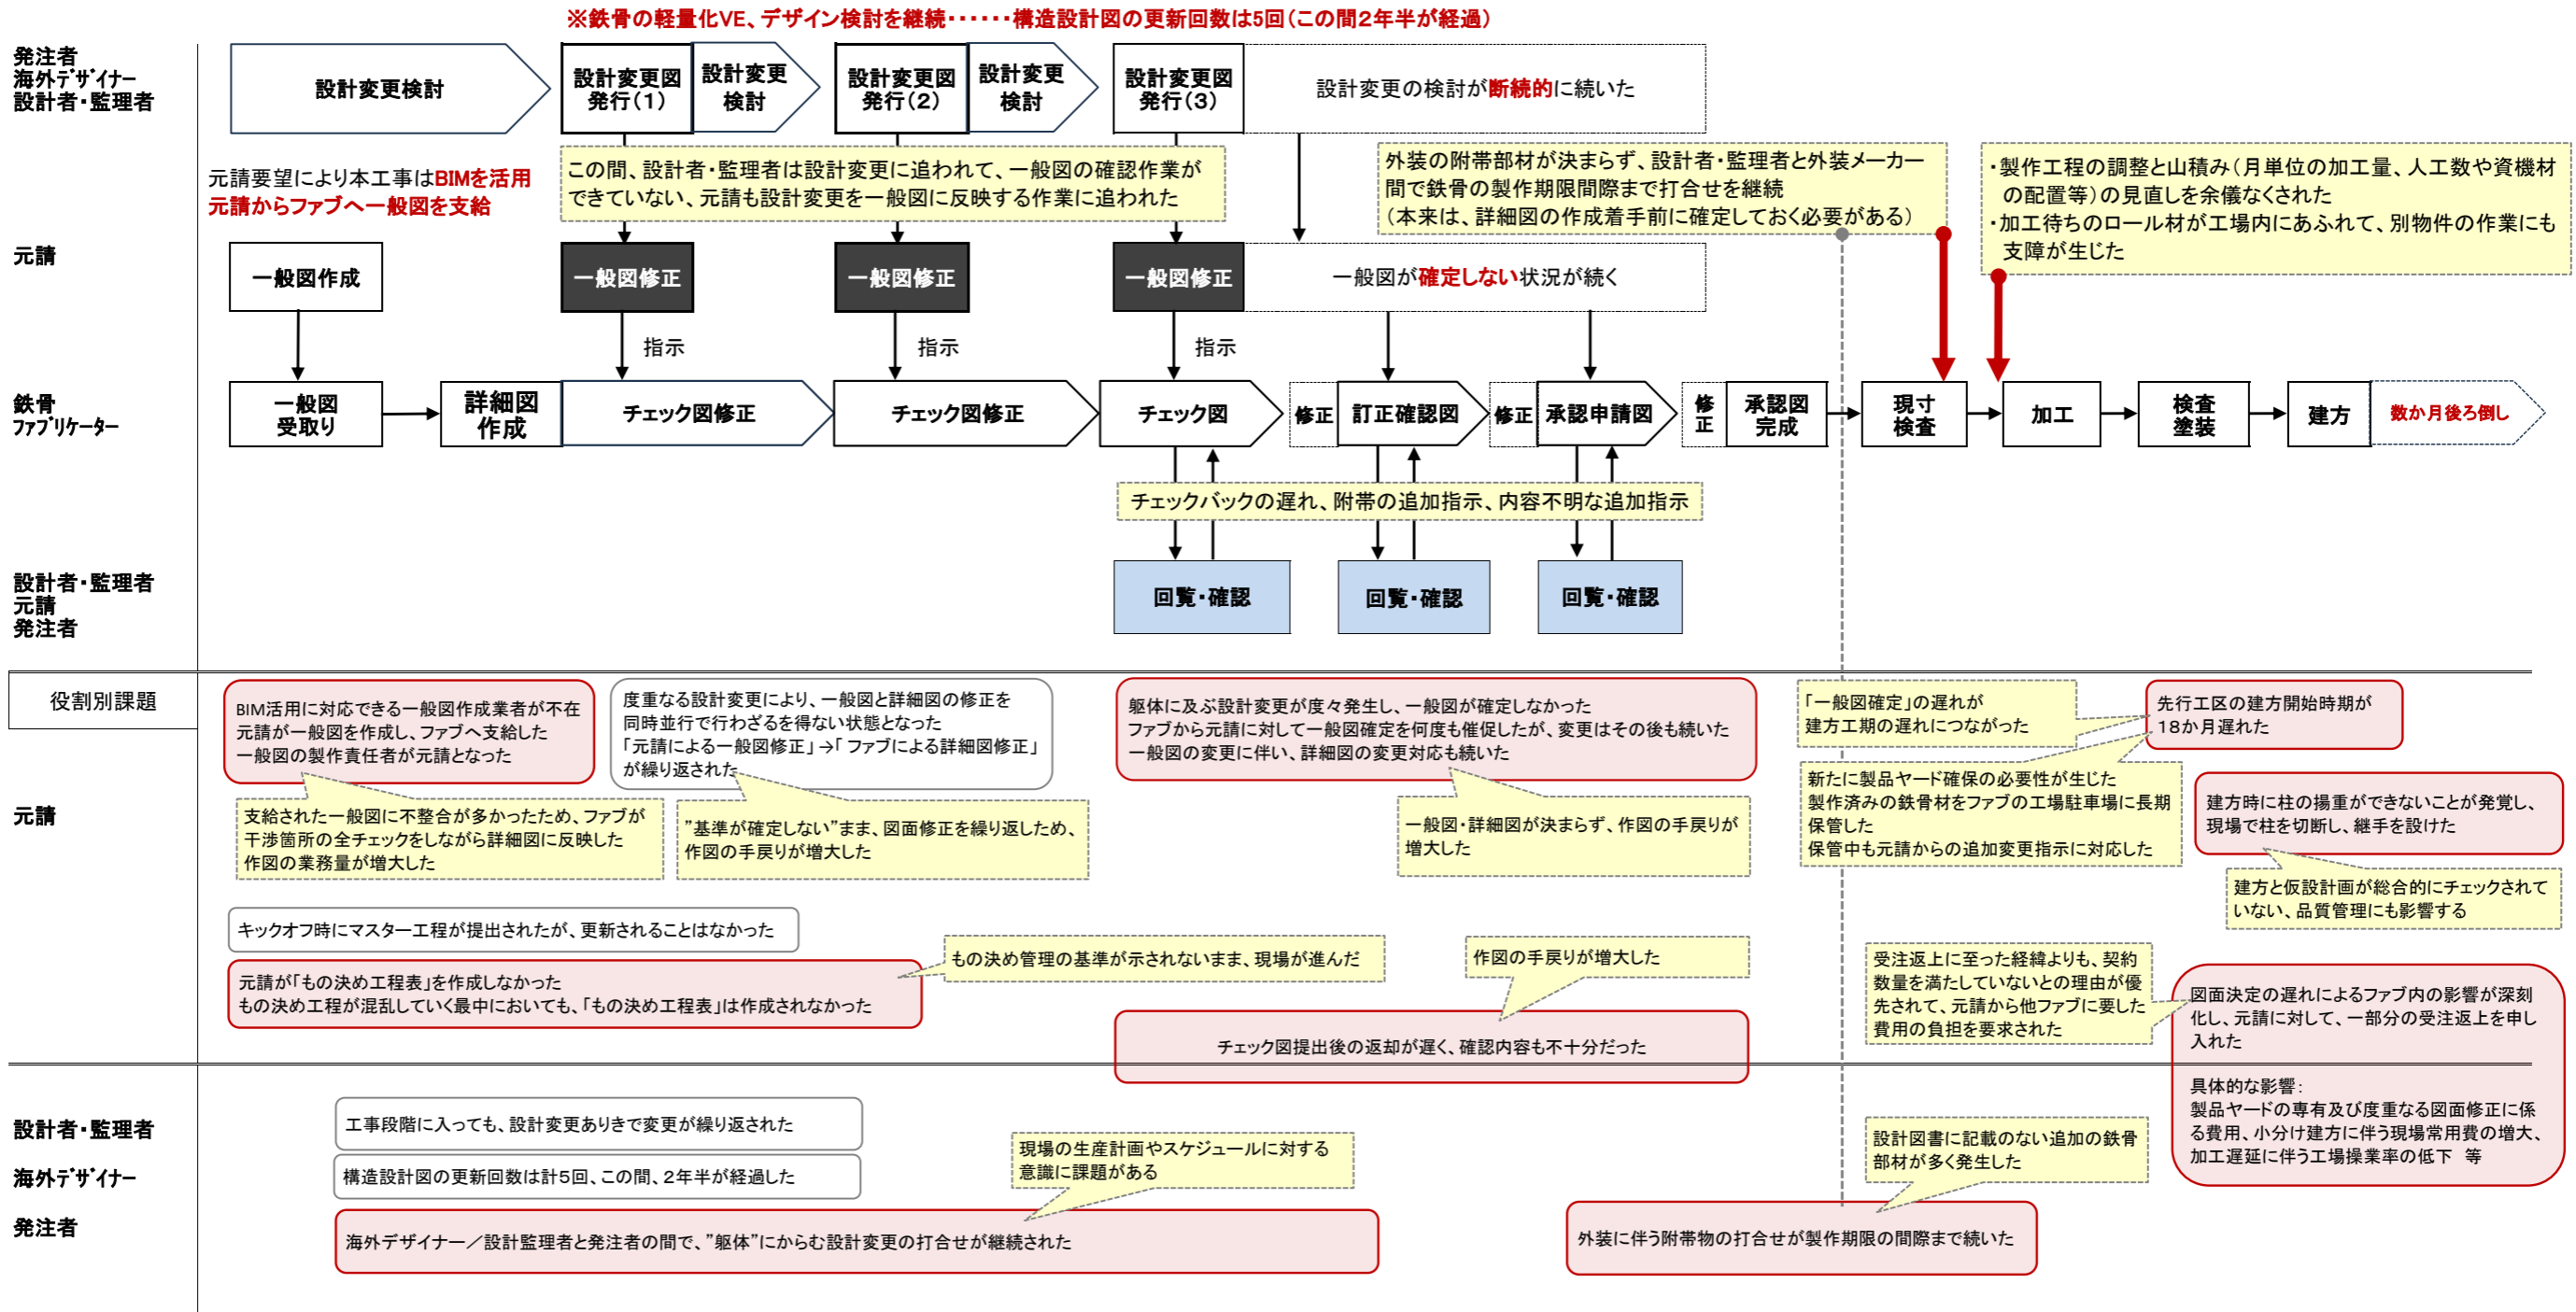
### 4. トラブル事例A 作図フローと問題点

具体的な事例を1件取り上げ、問題点を抽出した。施工準備段階～工事段階にかけて躯体変更を伴う設計変更が多く発生し、工事工程が大幅にずれ込んだ極端な事例であるが、鉄骨ファブの調整範囲を超えた過度な負担につながる共通の問題を含んでいる。

本事例は、設計変更の多さに加えて、もの決め工程管理が不十分であったため、製作図の作図手戻りや製作工程の調整に迫られた。

◇事例Aの対象規模  
建物規模:約25,300㎡  
鉄骨重量:約 3,800 t

### 資料4 トラブル事例A 作図フローと問題点
